## EVALUASI BIAYA PEMELIHARAAN JEMBATAN BAJA WAI BOYAN NEGERI SEITH DENGAN PEDOMAN BINAMARGA

Jembatan Baja Wai Boyan merupakan jembatan yang sudah ada kurang lebih 15 tahun. Dimana jembatan ini merupakan satu-satunya akses yang dimiliki masyarakat Negeri Seith untuk menyebrang ke Negeri Lima, Karena terhalang sungai yang cukup luas dengan medan yang sulit. Untuk itu pentingnya memperhatikan kondisi layan jembatan ini, agar tidak termakan usia karena kurangnya pemeliharaan, dan bahkan dapat mengakibatkan halhal yang tidak diinginkan seperti kecelakaan dan lain-lain. Berdasarkan hasil pengamatan secara visual, ada beberapa bagian jembatan yang masih layak, tetapi ada juga beberapa bagian yang sudah tidak layak (perlu diganti) untuk menghindari kerusakan yang lebih parah dan kerugian yang lebih.

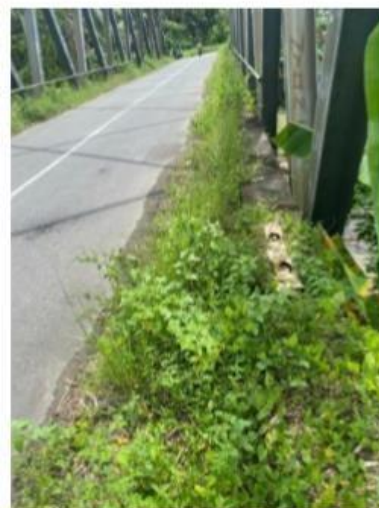
1. Sistem Lantai (3.500), pada bagian ini diidentifikasi kerusakan yang terjadi ialah Pipa cucuran/drainase yang tersumbat dengan kode kerusakan sesuai pedoman yaitu 711, dimana penyumbatan terjadi di sepanjang tepi jalan sisi kiri dan kanan karena ditutupi oleh tanah dan rumput yang membuat saluran ini tersumbat. Lokasi kerusakan terletak di Bentang 1 (B1) sisi memanjang kiri (X1) pada sisi melintang (Y1,Y2,Y3,Y4,Y5), karena sepanjang sisi X ada 5 buah pipa drainase, begitupun dengan sisi sebelah kanan (X2) dengan sisi melintang (Y1,Y2,Y3,Y4,Y5). Berdasarkan pedoman diperoleh nilai struktur (S) = 1, Nilai Kerusakan (R) = 1, nilai Kuantitas (K) = 0, nilai Fungsi (F) = 1 dan nilai Pengaruh (P) = 0. Maka total nilai kondisi (NK) yang diperoleh adalah 3. Dengan Volume kuantitas kerusakan = 5 bh pipa cucuran drainase disisi kiri dan 5 buah pipa drainase di sebelah kanan, dan volume kuantitas total = 10 bh untuk jumlah keseluruhan. Dengan volume penanganan = 10 buah.

Gambar 2. Drainase yang tersumbat Jembatan Wai Boyan

1. Pipa cucuran yang tersumbat >Pembersihan
2. Retak pada aspal akibat pergerakan sambungan > perbaikan sambungan
3. Benton keropos, retak, dan penurunan dinding penahan tanah > Pergantian struktur dinding penahan tanah baru
4. Permukaan licin pada trotoar >Pembersihan
5. Komponen tiang railing dan baut yang hilang > Penggantian tiang railing dan baut
6. Tulisan tidak jelas pada papan nama > Pembersihan
7. Penurunan mutu dan atau kinerja proteksi korosi pada batang tepi bawah dan batang diagonal > Pembersihan dan pengecatan ulang pada batang baja.

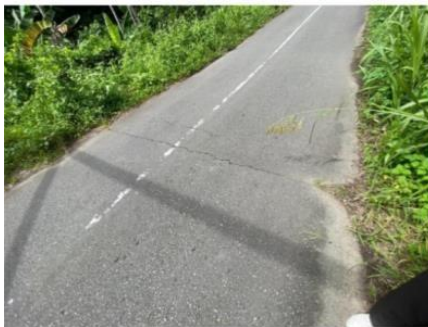
2. Sambungan siar muai (3.600), pada bagian ini diidentifikasi kerusakan yaitu Retak aspal akibat pergerakan sambungan dengan kode kerusakan

806, dimana retak yang terjadi sepanjang siar muai di sisi melintang jembatan pada ujung bentang akhir (Y1) dan sisi melintang jembatan pada ujung bentang awal (Y2). Berdasarkan pedoman diperoleh nilai struktur (S) = 0, Nilai Kerusakan (R) = 1, nilai Kuantitas (K) = 1, nilai Fungsi (F) = 0 dan nilai Pengaruh (P) = 1. Maka total nilai kondisi (NK) yang diperoleh adalah 3. Dengan Volume kuantitas kerusakan = 6 M' disisi kiri dan 6m' disisi sebelah kanan, dan volume kuantitas total = 12 M' untuk jumlah kedua sisi. Dengan volume penanganan = 12 meter.

Gambar 3. Siar Muai Jembatan Wai Boyan  
*Sumber: Dokumentasi*

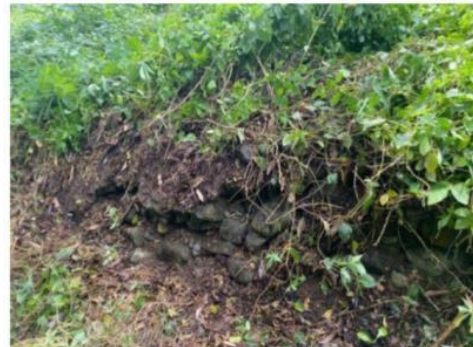
3. Dinding Penahan Tanah (4.131), dari hasil survey yang dilakukan terdapat dua kerusakan yang terjadi pada DPT yang terletak di Abutment 1 (A1) sebelah kiri abutment (X1Y1), yang pertama pengeroposan beton yang terbilang lumayan menjadi perhatian karena volume kerusakannya mencapai 0,0135 M<sup>3</sup>, dari total volume Dpt 98,17 m<sup>3</sup>, dengan kode kerusakan yaitu 201. Dapat dibilang kerusakan ini dipicu dari pelapukan dan keretakan yang terjadi pada beton, yang menjadi identifikasi kerusakan kedua yaitu Retak pada dinding DPT dengan kode kerusakan 522, dimana retak yang terjadi terbilang cukup karena memiliki Volume 0,06 m<sup>3</sup> dari total DPT 98,17 m<sup>3</sup>. Dan juga kerusakan ketiga yaitu penurunan tanah, dengan kode kerusakan yang sama 522, dengan volume 1,65 m<sup>3</sup> dari total volume 98,17 m<sup>3</sup>. Berdasarkan pedoman diperoleh nilai sebagai berikut dari masing-masing kerusakan. Untuk beton keropos nilai struktur (S) = 1, Nilai Kerusakan (R) = 0, nilai Kuantitas (K) = 1, nilai Fungsi (F) = 0 dan nilai Pengaruh (P) = 1. Maka total nilai kondisi yang diperoleh adalah 3. Untuk beton retak nilai struktur (S) = 1, Nilai Kerusakan (R) = 0, nilai Kuantitas (K) = 1, nilai Fungsi (F) = 0 dan nilai Pengaruh (P) = 1. Maka total nilai kondisi yang diperoleh adalah

Gambar 4. Beton Keropos DPT  
*Sumber: Dokumentasi*

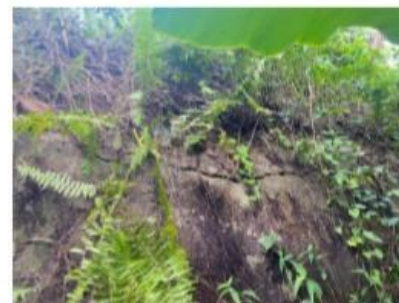
3. Untuk penurunan tanah nilai struktur (S) = 1, Nilai Kerusakan (R) = 0, nilai Kuantitas (K) = 1, nilai Fungsi (F) = 0 dan nilai Pengaruh (P) = 1. Maka total nilai kondisi yang diperoleh adalah 3. Dengan volume penanganan = 416,5 meter kubik

Gambar 5. Retak pada DPT  
*Sumber: Dokumentasi*

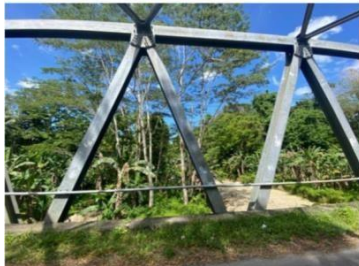
5. Tiang Railing dan baut pengikat tiang railing (4.621), pada identifikasi elemen ini terdapat banyak kerusakan karena sebagian besar tiang railing sudah tidak berfungsi (hilang) sehingga memperoleh kode kerusakan 731 yang mana terletak di kedua sisi memanjang jembatan sebelah kiri (X1,Z1) dan sisi sebelah kanan (X2,Z2). Dimana ini terbilang tidak aman bagi pengguna jembatan. Berdasarkan pedoman diperoleh nilai struktur (S) = 1, Nilai Kerusakan (R) = 0, nilai Kuantitas (K) = 1, nilai Fungsi (F) = 0 dan nilai Pengaruh (P) = 1. Maka total nilai kondisi yang diperoleh adalah 3. Dengan Volume kuantitas kerusakan = 50 M pada setiap sisi dikali dua karena ada dua railing atas dan bawah, dan volume kuantitas total = 200 meter untuk jumlah kedua sisi, dengan satuan Meter. Dengan volume penanganan = 200 meter.

Gambar 7. Tiang Railing Jembatan Wai Boyan  
*Sumber: Dokumentasi*

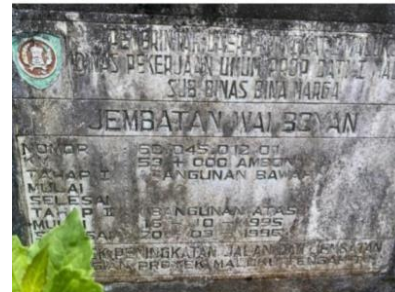
6. Papan Nama (4.712), bagian penting untuk memberi informasi terkait jembatan ini sudah sangat tidak terawat karena tertutup rumput, betonnya pun sudah mulai mengalami pelapukan karena berlumut dan tulisan-tulisannya pun sudah sulit terbaca, dengan kode kerusakan 911. Papan nama yang ada di kedua sisi jembatan sebelah kirimelintang 1 (Y1) dilihat dari sebelah kiri (X1) pada abutment kiri (A1) dan pada sisi sebelah kanan (X2) sisi melintang 2 (Y2) pada Abutmen 2 (A2) dilihat dari sebelah kiri ini pun sudah harus di pelihara agar tidak rusak dan hancur akibat pelapukan. Berdasarkan pedoman diperoleh nilai struktur

(S) = 0, Nilai Kerusakan (R) = 1, nilai Kuantitas (K) = 0, nilai Fungsi (F) = 0 dan nilai Pengaruh (P) = 0. Maka total nilai kondisi yang diperoleh adalah 1. Dengan Volume kuantitas kerusakan = 2 buah, dan volume kuantitas total = 2 buah. Dengan volume penanganannyaialah 2 buah.

Gambar 8. Papan Nama Jembatan Wai Boyan  
*Sumber: Dokumentasi*

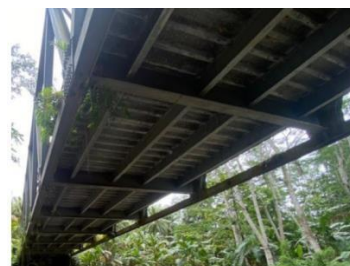
7. Rangka baja dengan kode kerusakan 301 yang menyatakan penurunan mutu dan atau kinerja proteksi korosi akibat penuaan pada batang rangka baja yang ada secara keseluruhan. Berdasarkan pedoman diperoleh nilai untuk batang tepi bawah (4.453) letaknya ada di bawah jembatan sisi memanjang kiri (X1) dan sisi memanjang kanan (X2) pada bentang 1 (B1), nilai struktur (S) = 1, Nilai Kerusakan (R) = 0, nilai Kuantitas (K) = 0, nilai Fungsi (F) = 0 dan nilai Pengaruh (P) = 1. Maka total nilai kondisi yang diperoleh adalah 2. Dengan Volume kuantitas kerusakan = 4,5 meter kubik per batang dengan total ada 2 batang tepi bawah sehinggavolume kuantitas total = 9 M3.

Gambar 9. Rangka Bawah Jembatan Wai Boyan  
*Sumber: Dokumentasi*

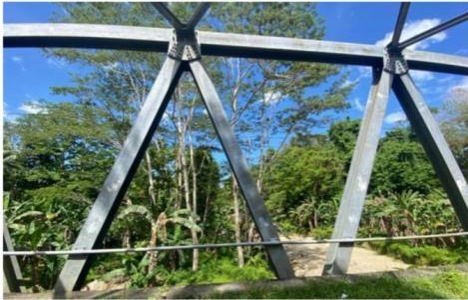
Berdasarkan pedoman diperoleh nilai untuk batang diagonal (4.453) terletak di atas lantai jembatan sepanjang sisi kiri jembatan (X1) pada batang kedua (Y2Z2), nilai struktur (S) = 1, Nilai Kerusakan (R) = 0, nilai Kuantitas (K) = 0, nilai Fungsi (F) = 0 dan nilai Pengaruh (P) = 1. Maka total nilai kondisi yang diperoleh adalah 2. Dengan Volume kuantitas kerusakan = 0,54 M3 dengan total ada 20 batang sehingga memperoleh volume

kuantitas total = 22 M3. Dengan volume penanganan = 73,2 m<sup>2</sup>.

Gambar 10. Rangka Diagonal Jembatan Wai Boyan  
Sumber: Dokumentasi
