## Assessment of Coastal Damage in West Leihitu Sub-District and Priorities for Handling it

**Abstract.** In the management of coastal areas, assessing the level of damage to coastal protection structures is the initial stage of planning in the context of regulating, preventing, protecting and rehabilitating damage to land, infrastructure and public infrastructure in coastal areas. Assessment of the level of coastal damage is needed to determine the priority of coastal damage that requires immediate action. In this study, an assessment was made of the level of damage to the coastal area and determining the priority for handling it in the Coastal Safety Area in West Leihitu District. The coastal area in West Leihitu District consists of 5 countries/villages and is divided into 41 segments. Each segment of the coastal protection structure in each country/village is separated by a river mouth or the end of the coastal protection building. This research was carried out by collecting data on damage to coastal structures, analyzing data, weighing the level of damage to coastal areas and the level of importance of the coast, and determining priorities for handling them. The parameters of

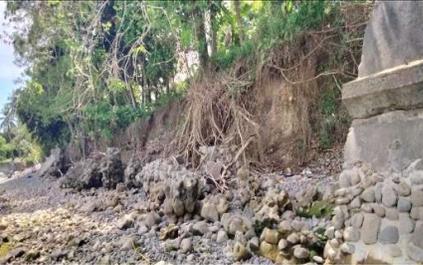
Kondisi bangunan pantai pada segmen V Negeri Hatu sudah rusak parah/struktur bangunan hancur (structure failure), dengan bobot Kerusakan yaitu 250 atau kerusakan amat sangat berat (amat sangat diutamakan).	250	1,50

Berdasarkan hasil interpretasi visual langsung di lapangan dan hasil analisis bobot kerusakan dan koefisien tingkat kepentingan pantai berdasarkan pemanfaatan ruangnya, maka segmen yang amat sangat prioritas untuk segera dilakukan rehabilitasi bangunan pantai, redesain ulang bangunan pantai

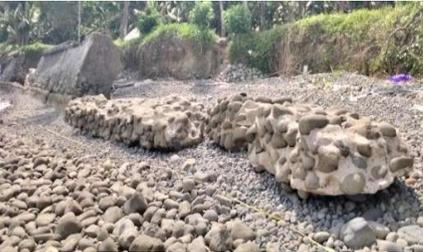
Kondisi bangunan pantai pada segmen VI Negeri Hatu yaitu, sudah rusak parah/struktur bangunan hancur (structure failure).	250	1,50

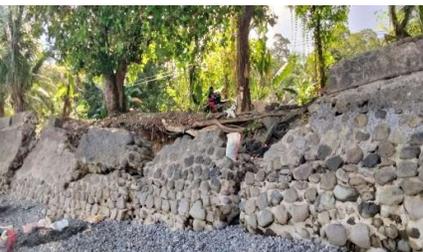
Kondisi bangunan pada segmen VII di Negeri Hatu yaitu, kerusakan berat, adanya patahan pada dinding bangunan pantai dan kehilangan armour (major damage, some lose armour)	200	1,50

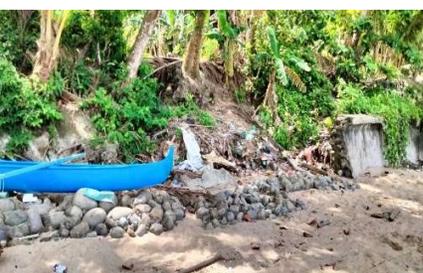
Kondisi bangunan pantai pada segmen IV di Negeri Allang sudah rusak parah/struktur bangunan sudah hancur (structure failure).	250	1,50

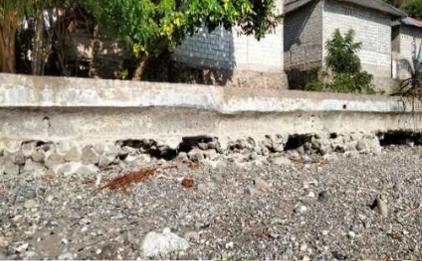
Kondisi bangunan pantai pada segmen III di Negeri Larike yaitu, adanya kerusakan pada pondasi bangunan tetapi struktur masih berfungsi (structure still function).	200	1,50

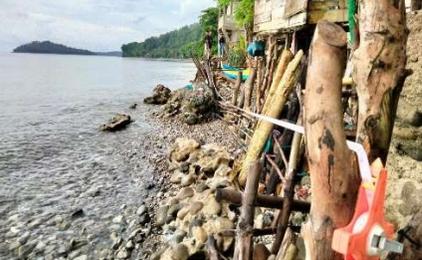
Kondisi bangunan pantai pada segmen VII di Negeri Larike yaitu, ada keruntuhan bangunan atau bangunan pantai telah mengalami kerusakan berat/structure bangunan hancur (structural failure).	250	1,50
