## Assessment of Coastal Damage in West Leihitu Sub-District and Priorities for Handling it

**Abstract.** In the management of coastal areas, assessing the level of damage to coastal protection structures is the initial stage of planning in the context of regulating, preventing, protecting and rehabilitating damage to land, infrastructure and public infrastructure in coastal areas. Assessment of the level of coastal damage is needed to determine the priority of coastal damage that requires immediate action. In this study, an assessment was made of the level of damage to the coastal area and determining the priority for handling it in the Coastal Safety Area in West Leihitu District. The coastal area in West Leihitu District consists of 5 countries/villages and is divided into 41 segments. Each segment of the coastal protection structure in each country/village is separated by a river mouth or the end of the coastal protection building. This research was carried out by collecting data on damage to coastal structures, analyzing data, weighing the level of damage to coastal areas and the level of importance of the coast, and determining priorities for handling them. The parameters of

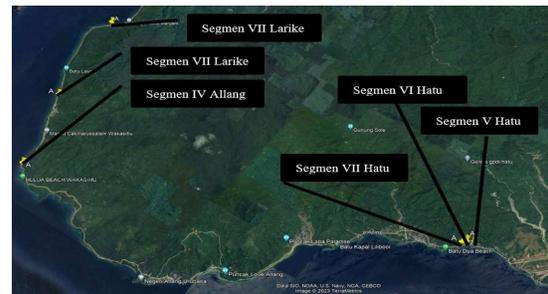
Gambar 2. Lokasi bangunan pantai

Barat, berdasarkan hasil visual langsung dilapangan, maka terdapat 6 segmen yang mengalami kerusakan amat sangat berat (ASB), yaitu segmen V, segmen VI, dan segmen VII di Negeri Hatu, Segmen IV di Negeri Allang dan Segmen III dan Segmen VII di Negeri Larike, seperti pada seperti pada gambar 2.
