# REVITALISASI KAWASAN BERSEJARAH SEBAGAI OBJEK WISATA DI NEGERI HILA KECAMATAN LEIHITU KABUPATEN MALUKU TENGAH

**Abstrak** Revitalisasi Kawasan merupakan upaya untuk menghidupkan kembali lingkungan dan upaya pelestarian kawasan budaya karena kawasan dengan kekayaan sejarah dan budaya merupakan aset penting bagi sebuah kawasan atau wilayah tersebut yang harus dijaga dan dilestarikan. Adanya ancaman modernisasi, sehingga salah satu usaha untuk memelihara, menjaga, dan mempertahankan kawasan bersejarah adalah dengan melakukan revitalisasi kawasan. Penelitian difokuskan pada arahan program revitalisasi apa yang perlu dilakukan pada kawasan bersejarah dan konsep pengembangan kawasan bersejarah pada lokasi penelitian. Metode analisis yang digunakan yaitu metode analisis deskriptif kualitatif digunakan untuk menggambarkan kondisi eksisting pada lokasi penelitian dan metode analisis spasial digunakan untuk menganalisis data spasial yaitu mengatur, menata, dan juga mendesain pada lokasi penelitian. Dari hasil analisa dapat diketahui bahwa lokasi penelitian kawasan bersejarah mulai mengalami kerusakan pada struktur bangunan, masih minimnya fasilitas penunjang, dan konsep pengembangan kawas

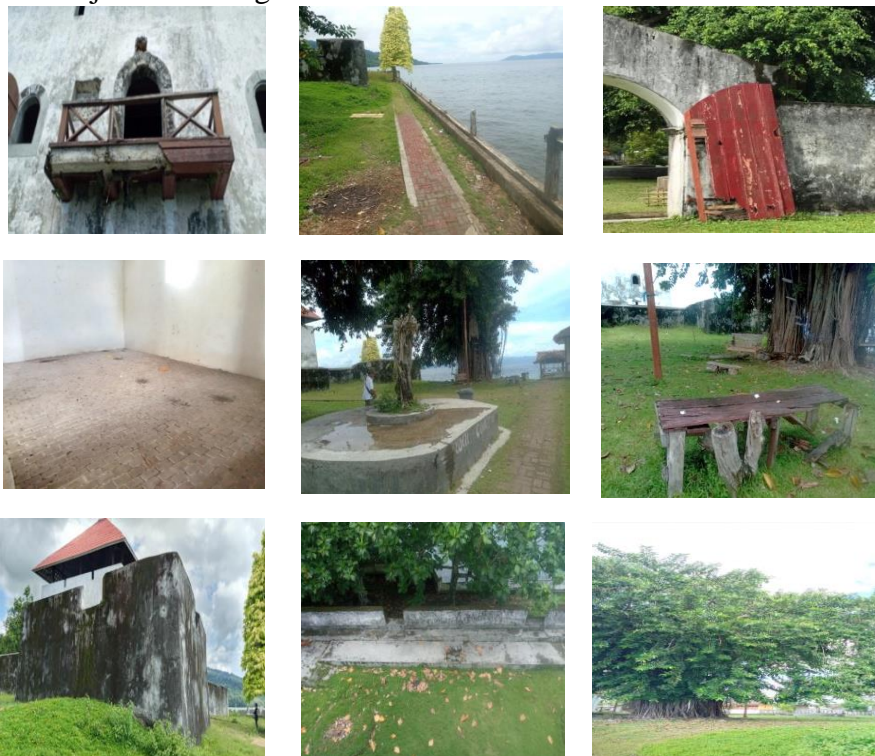
Gambar 2. Kondisi Fisik Kawasan Bersejarah Benteng Amsterdam

Sesuai dengan hasil observasi lapangan pada gambar di atas kita bisa melihat bahwasanya struktur bangunan seperti pagar, kayu, dan juga pintu pada kawasan bersejarah Benteng Amsterdam sudah mulai mengalami kerusakan dan juga pelapukan, serta pada area di dalam bangunan Benteng Amsterdam terlihat masih sering terdapatnya sisa-sisa kotoran hewan, dengan demikian hal ini membuat area di dalam bangunan menjadi sangat kotor dan juga bisa membuat ketidaknyamanan pengunjung apabila masuk ke dalam bangunan Benteng Amsterdam. Kemudian, Permasalahan lain yang ada pada kawasan bersejarah Benteng Amsterdam yaitu masih kurangnya fasilitas-fasilitas penunjang wisata seperti tempat duduk atau gazebo dan juga taman yang ada kurang terawat dengan baik. Selain itu, kondisi lingkungan pada area kawasan bersejarah masih terlihat kotor karena adanya sampah-sampah yang masih berserakan, baik itu sampah plastik maupun kotoran dedaunan, hal ini menunjukkan bahwa pengunjung maupun masyarakat yang ada di sekitar kawasan masih kurang menyadari betapa pentingnya kebersihan sehingga tidak heran mereka membuang

sampah sembarangan sehingga menyebabkan lingkungan menjadi kurang bersih. Hal ini tentunya akan menjadi kesan negatif bagi para wisatawan, baik itu wisatawan lokal maupun wisatawan mancanegara yang berkunjung ke kawasan bersejarah Benteng Amsterdam. Pada dinding pagar bangunan Benteng Amsterdam terlihat ada banyak coretan-coretan yang dilakukan oleh masyarakat sekitar, hal ini terjadi karena kurangnya kesadaran masyarakat dalam menjaga atau merawat kelestarian bangunan bersejarah, selain itu warna pada dinding pagar Benteng Amsterdam mulai menghitam serta ditumbuhi lumut.

**Konsep Pengembangan :** diperlukan konsep pengembangan rekonstruksi yaitu usaha untuk melindungi bangunan bersejarah dengan memperbaiki atau mengganti bahan yang telah rusak dengan yang baru sesuai dengan segi ukuran, bentuk, dan warna. Bentuk penanganannya yaitu menghindari rekonstruksi secara berlebihan dalam artian harus sesuai dengan segi ukuran, bentuk, dan warna struktur bangunan tersebut. Konsep konservasi yaitu dengan melakukan kegiatan pemeliharaan dan perawatan di sekitar kawasan guna mempertahankan nilai budayanya. Bentuk penanganannya adalah pihak pengelola harus mengangkat sisa-sisa kotoran yang ada dan menjaga agar tidak masuknya hewan ke dalam bangunan bersejarah, kemudian diperlukan konsep pengembangan rehabilitasi yaitu proses pengembalian bangunan atau kawasan kepada kegunaannya semula melalui perbaikan dan perubahan, yang memungkinkan diberlakukannya fungsi baru yang efisien dan sekaligus memelihara serta melestarikan elemen bangunan dan kawasan yang penting dari nilai sejarah, arsitektur, dan budaya. Selain itu, tempat duduk dan taman merupakan wadah pendukung kegiatan wisatawan maka diperlukan fungsi baru yang efisien dengan bentuk penanganan yaitu melalui perbaikan dan perubahan. Diperlukan juga konsep pengembangan konservasi yaitu dengan melakukan pemeliharaan dan perawatan suatu bangunan dan kawasan. Bentuk penanganannya yaitu pihak pengelola harus melakukan perawatan lingkungan secara optimal, dan diwajibkan bagi para pengunjung agar dapat membuang sampah pada tempat sampah yang sudah disediakan agar terpeliharanya kawasan dan terjaganya kebersihan lingkungan sekitar dan melakukan pemeliharaan dan perawatan situs sejarah sebagai daya tarik kawasan dengan bentuk penanganan adalah memelihara keberadaan tembok atau pagar dengan membersihkan lumut dan mengecat ulang tembok yang sudah menghitam dan kusam warnanya. Selain itu, diperlukan konsep pengembangan preservasi yaitu tindakan atau proses penerapan langkah-langkah dalam mendukung keberadaan bentuk asli, keutuhan material bangunan/struktur, serta bentuk tanaman yang ada dalam tapak

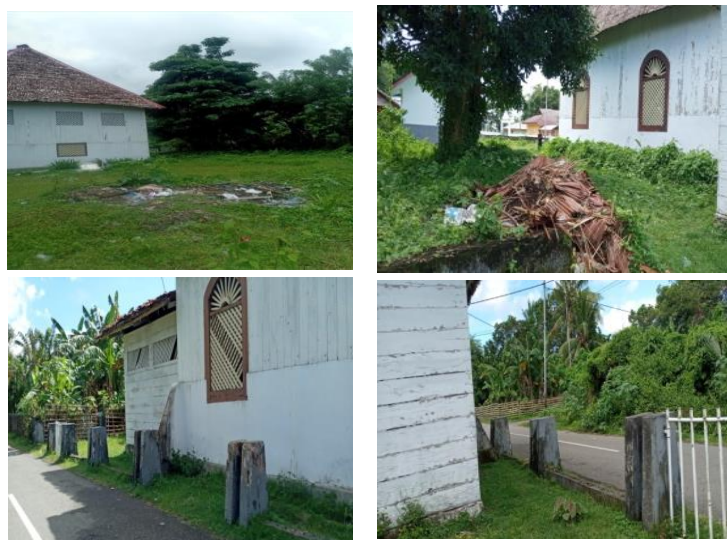
Gambar 3. Kondisi Fisik Kawasan Gereja Tua Immanuel

Pada kawasan bersejarah Gereja Tua Immanuel dilihat dari gambar di atas bahwa kondisi lingkungan masih terlihat kotor, masih banyak tumpukan sampah di area samping maupun belakang Gereja Tua Immanuel. Kondisi seperti ini harus segera dibenahi karena kawasan bersejarah merupakan pusat kunjungan, baik itu dari wisatawan lokal maupun wisatawan mancanegara. Selain itu, dampak dari membuang sampah sembarangan akan merusak pemandangan, mendatangkan bau tidak sedap, dan dapat mencemari lingkungan. Kemudian, Kondisi fisik bangunan seperti pagar pada kawasan bersejarah Gereja Tua Immanuel sudah mulai mengalami kerusakan, hal ini terjadi disebabkan karena kurangnya pemeliharaan serta terjadi karena proses menua bangunan secara alami.

**Konsep Pengembangan:** untuk mengatasi permasalahan tersebut, maka diperlukan konsep konservasi yaitu dengan melakukan kegiatan pemeliharaan dan perawatan suatu bangunan kawasan. Bentuk penanganannya yaitu pihak pengelola harus memperhatikan dengan baik kondisi kebersihan lingkungan di sekitar kawasan agar tidak adanya lagi tumpukan sampah baik itu sampah yang dihasilkan oleh masyarakat sekitar maupun dari wisatawan agar terjaganya dan terpeliharanya kebersihan pada lingkungan sekitar, serta konsep pengembangan rekonstruksi yaitu diperlukan usaha untuk melindungi bangunan bersejarah dengan memperbaiki atau mengganti bahan yang telah rusak dengan yang baru sesuai dengan segi ukuran, bentuk, dan warna. Bentuk penanganannya yaitu menghindari rekonstruksi secara berlebihan dalam artian harus sesuai dengan segi ukuran, bentuk, dan warna struktur bangunan tersebut.

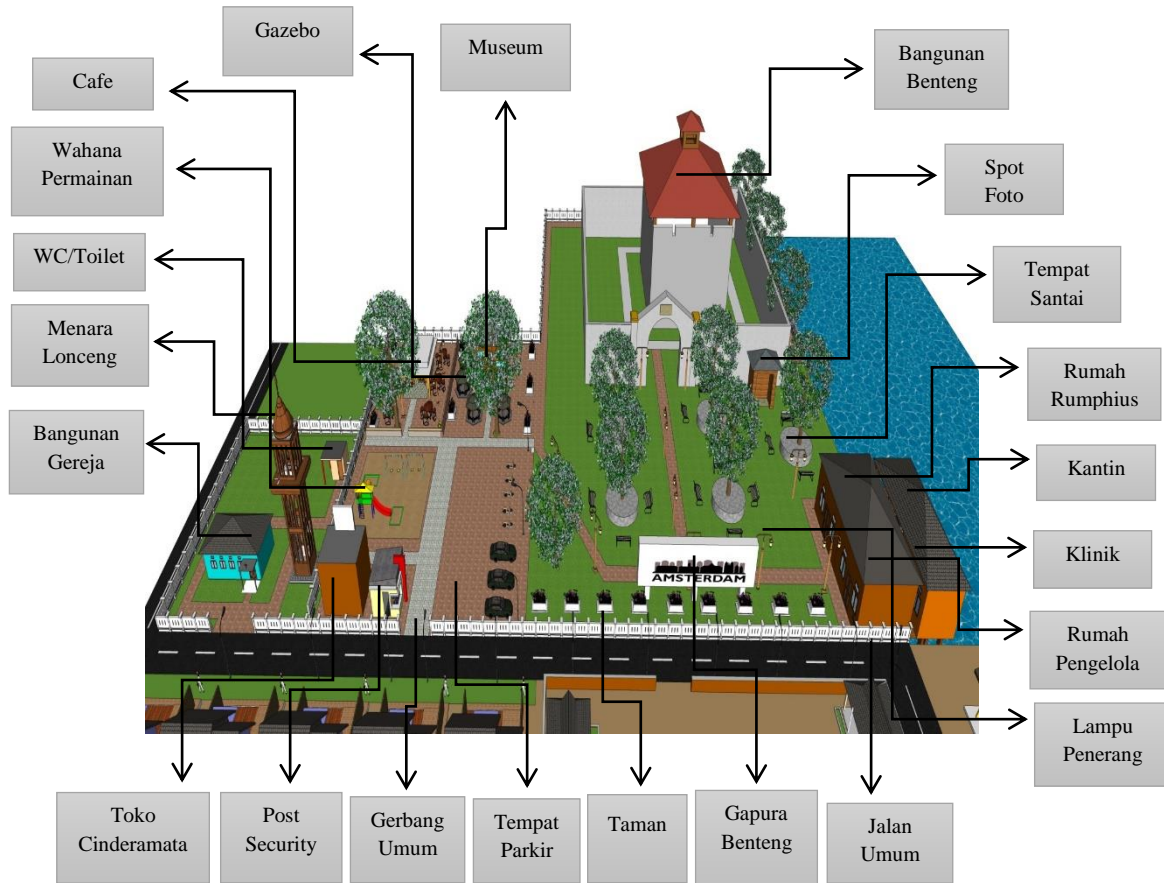
Gambar 4. Ilustrasi Tampak Depan Kawasan Bersejarah Negeri Hila

Berikut ini adalah bentuk penataan melalui desain pada kawasan bersejarah Benteng Amsterdan dan Gereja Tua Immanuel :

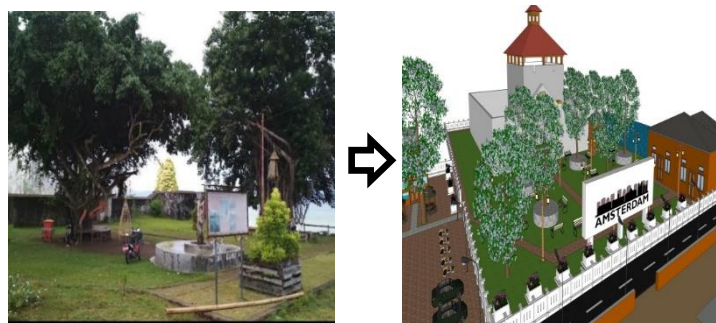
Gambar 5. Ilustrasi Dari Sarana Tempat Bersantai

Tempat bersantai digunakan bagi para wisatawan sebagai tempat untuk membaca buku, mendengarkan musik, atau sekedar obrolan dengan keluarga maupun teman.

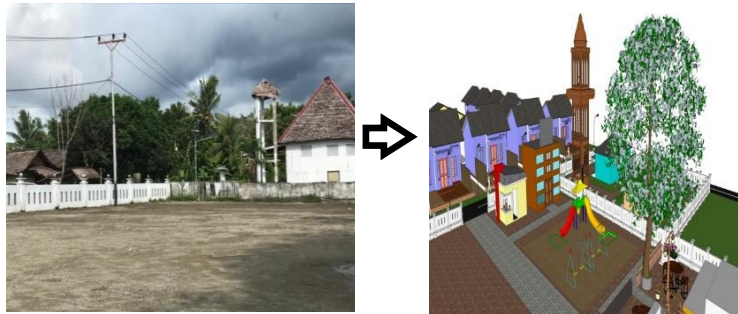
Gambar 6. Ilustrasi Toko Cinderamata, Pos Security, dan Wahana Permainan

Toko cinderamata direncanakan berada pada bagian depan atau bersampingan dengan pos security. Toko cinderamata ini memiliki luas bangunan 24 m<sup>2</sup>. Toko cinderamata ini digunakan sebagai tempat untuk menjual berbagai barang-barang yang unik yang bisa dijadikan oleh-oleh atau kenang-kenangan bagi para wisatawan.

Pos security ini direncanakan memiliki luas bangunan 6.25 m<sup>2</sup>, kegunaan pos security yaitu sebagai tempat pengawasan dan menjaga keamanan pada area kawasan bersejarah.

Wahana permainan digunakan sebagai sarana hiburan bagi anak-anak.

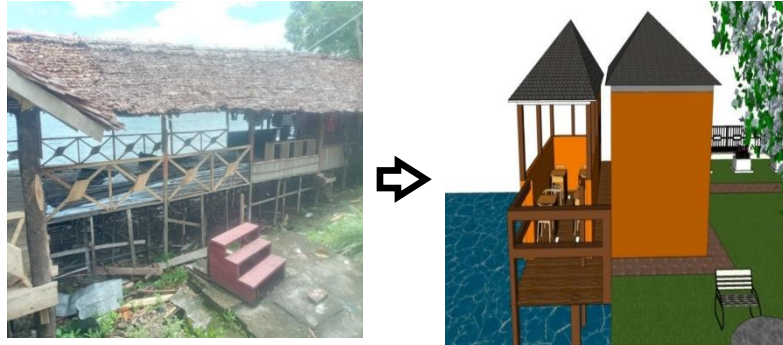
Gambar 8. Gambar Ilustrasi Kantin dan Klinik

Kantin yang direncanakan memiliki luas bangunan 24m<sup>2</sup>, digunakan sebagai tempat makan untuk para pengunjung.

Klinik yang direncanakan memiliki luas bangunan 9m<sup>2</sup>, digunakan sebagai tempat pengobatan penyakit-penyakit ringan seperti demam dan sebagainya.
